## Un aménagement pour piétons réalisé à Saint Nom la Bretèche (Yvelines)

Note de Claude Got du 23 février 2012 complétée et remaniée le 20 novembre 2013 pour tenir compte de l'expérience acquise au cours des 18 derniers mois.

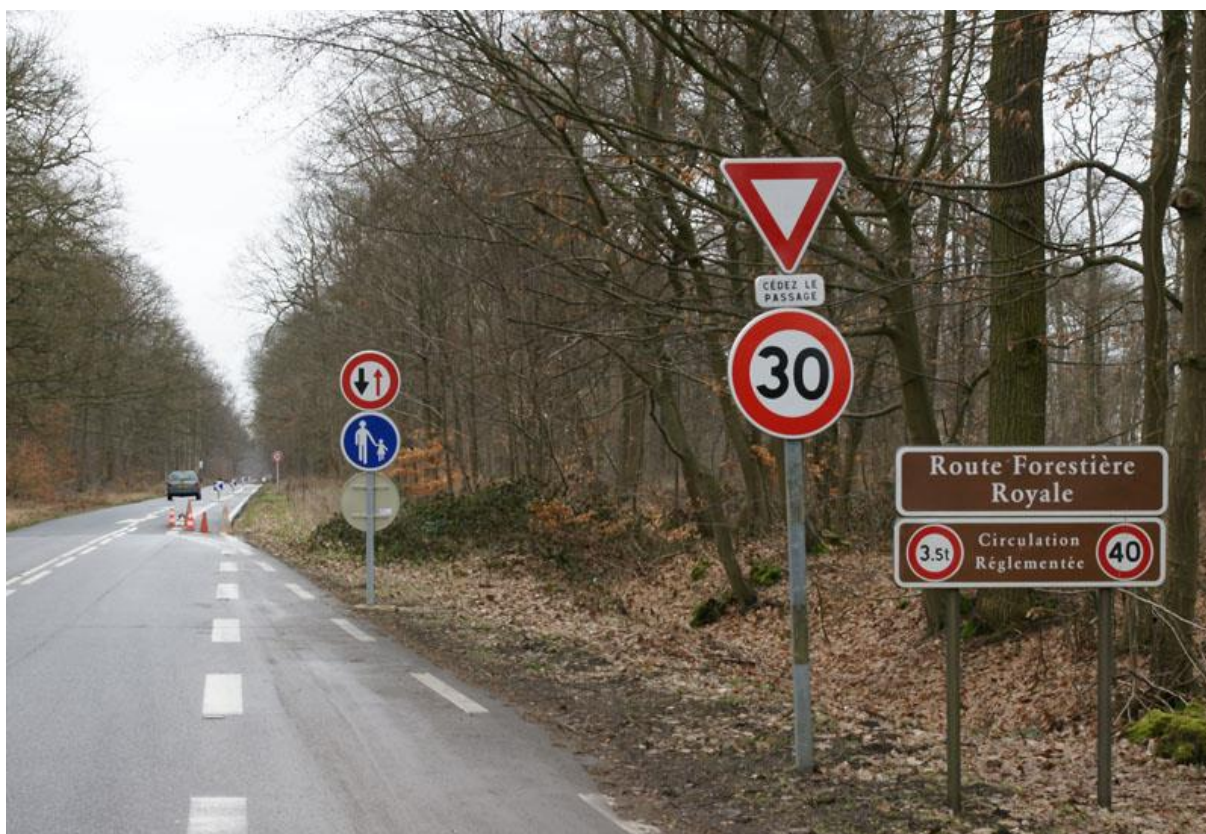
La vue produite ci-dessus exprime sans ambiguïté le statut de voie piétonne de l'aménagement.

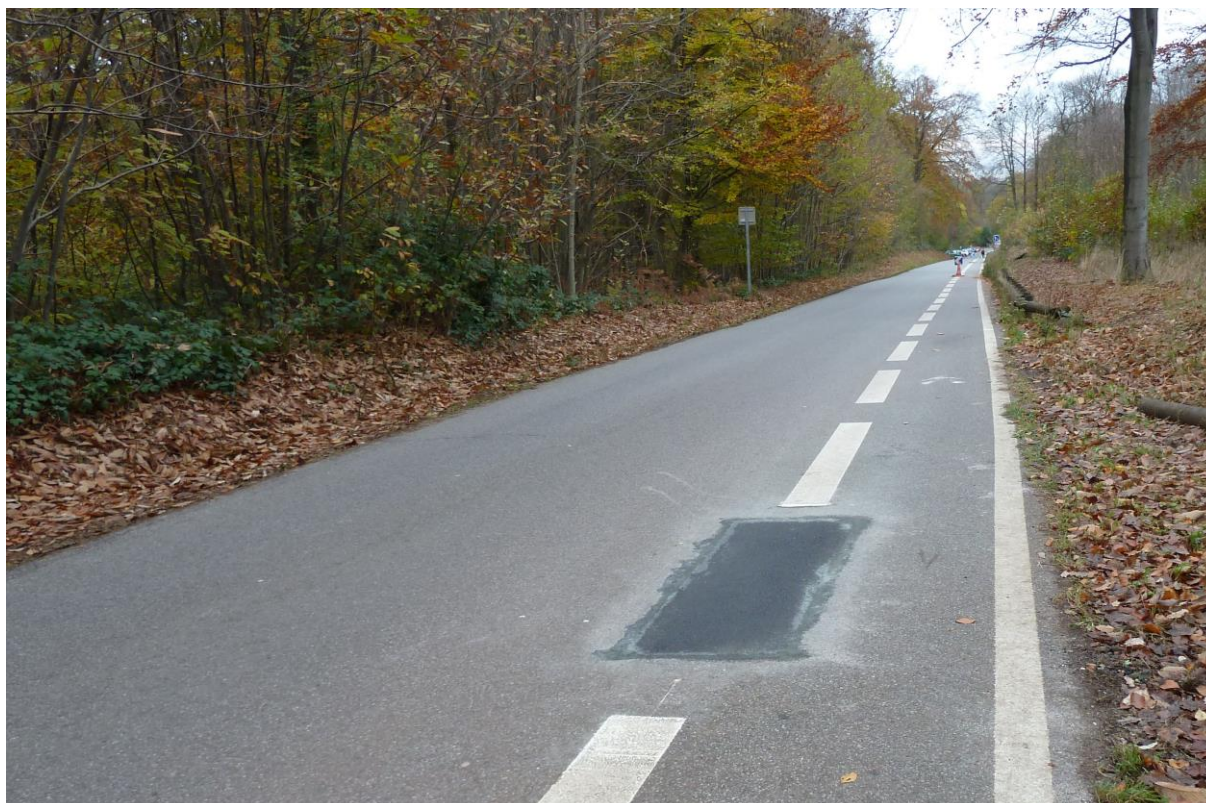
La photo suivante (novembre 2013) met en évidence la suppression récente d'un des îlots de la descente sur la route des Muses. La voie piétonne avec sa bordure par une ligne blanche discontinue est devenue virtuelle, elle n'assure plus la sécurité des piétons et la situation est redevenue celle qui existait avant la création de cet aménagement inadapté et dangereux par les fausses garanties qu'il apporte. Avant cet aménagement il était plus prudent pour un piéton de faire la descente vers la gare en se plaçant sur la gauche, face aux véhicules montants.

Ces modifications prouvent la reconnaissance de la dangerosité de l'aménagement par ceux qui en sont responsables, mais leur recherche d'une solution est vaine en l'absence d'une reconnaissance de l'impossibilité de faire coexister une voie piétonne et deux sens de circulation des véhicules sur une voie de cinq mètres de large. La seule solution adaptée à une telle configuration consiste à redonner aux véhicules la disponibilité de la voie et de créer une voie verte pour les cyclistes et les piétons à côté de la voie actuelle au niveau de la route royale. Au niveau de la route des muses plusieurs solutions sont envisageables, la meilleure serait une voie montante à droite en venant de la gare pour les cyclistes et une voie descendante purement piétonne (les cyclistes peuvent descendre la route des muses sans être dépassés).

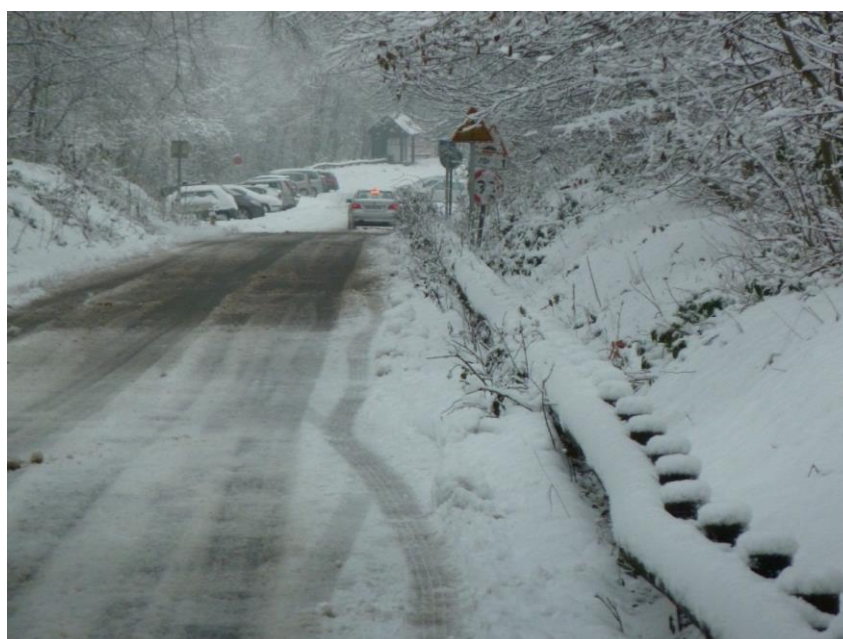
La photo ci-dessous illustre le danger lié à l'absence de possibilité de quitter la chaussée de la route des muses, des ronces ou une barrière de bois la séparant du talus ou du sous-bois. Les piétons étaient invisibles la nuit. Par temps de neige, les voitures qui s'engageaient dans la descente ne contrôlaient pas leur trajectoire et leur freinage. Dans un tel contexte les piétons n'avaient aucune protection (Photo de la partie de la route des muses au-dessus de la zone de parking en épi)

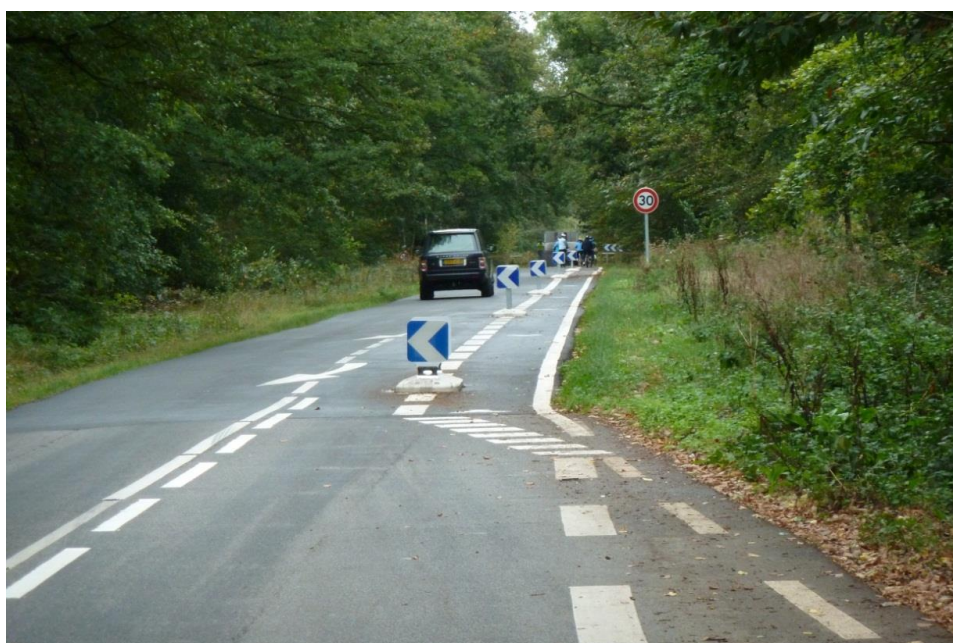
La chaussée a été refaite avec une largeur identique à celle qui existait. Une bande bordée d'un marquage blanc discontinu a été tracée sur la partie droite de la chaussée en allant vers la gare. Sur ce tracé, des îlots en béton ont été placés tous les 50 mètres, porteurs d'une balise monochevron définie par le décret du 24 novembre 1967 modifié comme une balise J4. Cette partie de la voie est parsemée de silhouettes de piétons, sans marquage autorisant les cycles à l'utiliser. Le rétrécissement de la chaussée au niveau de ces îlots contraint les véhicules se rendant à la gare à emprunter la voie piétonne et éventuellement à y stationner pour permettre l'écoulement du trafic montant de la gare (il s'agit aux heures de pointe d'un flux de véhicule suivant l'arrivée d'un train). La vue suivante illustre cette succession d'îlots entre le carrefour royal et la route des muses.

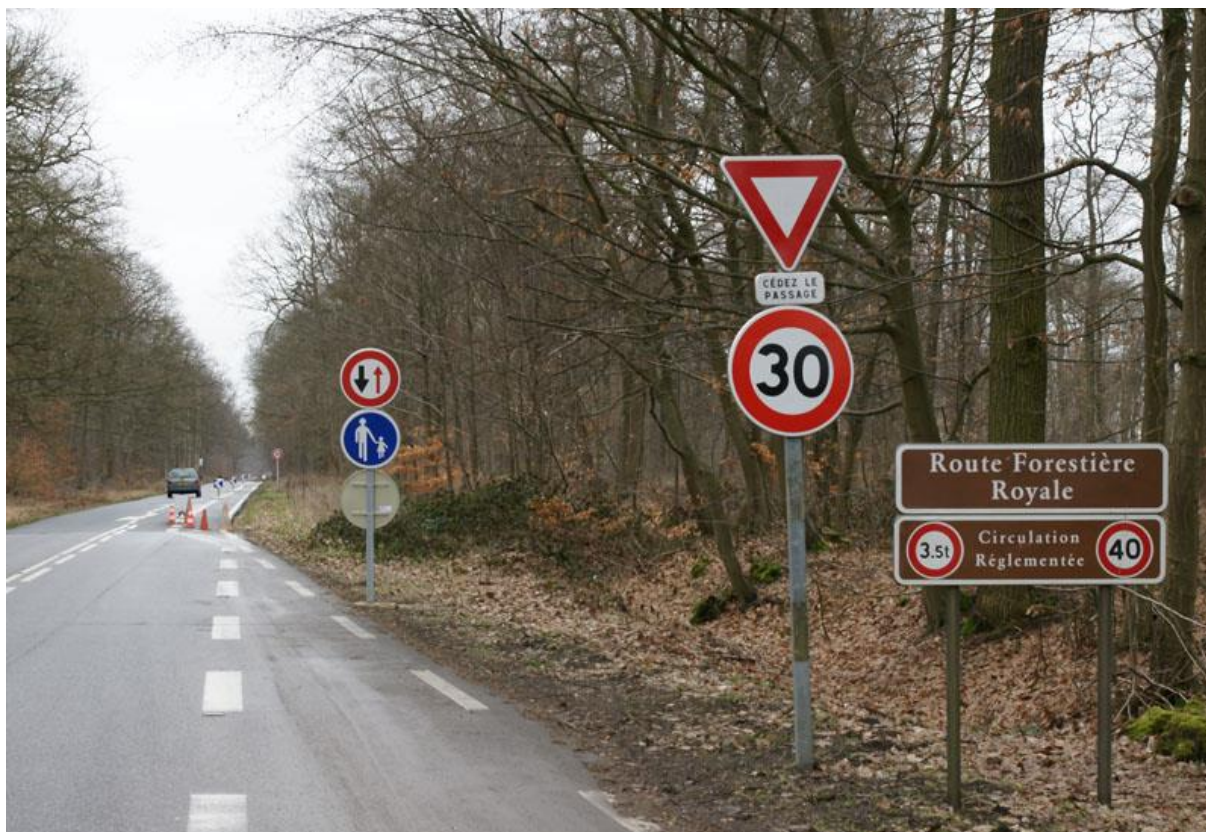
Le panneau « cédez le passage » est situé à la fin de la fusion d'une voie venant de la D 98 pour rejoindre la route royale sans emprunter le rond-point du carrefour royal. L'indication de limitation de vitesse à 30 km/h passe ensuite à 40 km/h.

Le panneau situé au début de l'aménagement de cette « voie piétonne » est le panneau B22b qui indique le passage obligatoire des piétons sur la voie qui leur est réservée. Il ne s'agit pas du panneau B 52 qui indique une zone de rencontre.

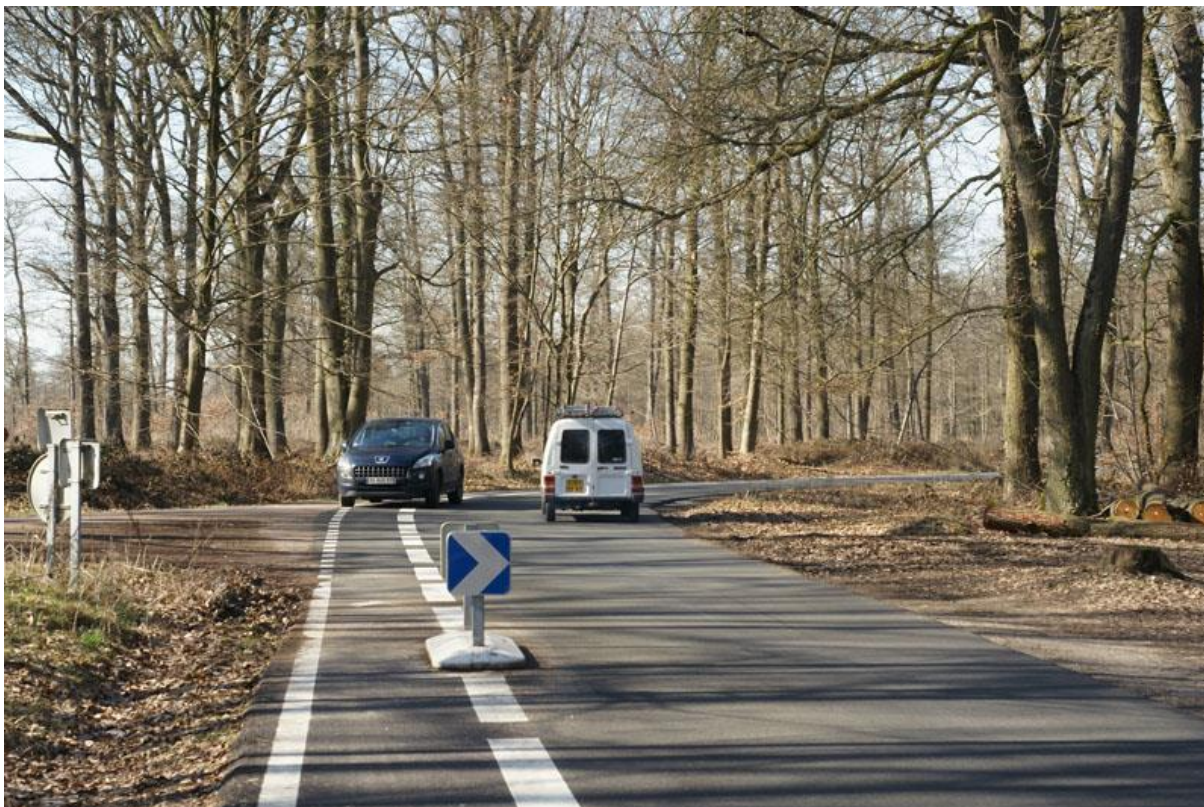
Les îlots séparant la voie piétonne de la chaussée sont supprimés dans les deux courbes sans visibilité de ce trajet. Un piéton qui emprunte la voie qui lui est « réservée » est mis en danger dans la partie séparant le dernier îlot et la fin du virage, quand les véhicules doivent se rabattre brutalement sur la voie piétonne, lorsqu'ils aperçoivent un véhicule prioritaire montant de la gare. En sens inverse, il n'y a pas un seul panneau de limitation de vitesse entre le panneau 30 situé au niveau du ralentisseur de sortie du parking de la gare et le carrefour royal.

Qui sera responsable en cas d'accident dans une telle courbe ? l'automobiliste qui a utilisé une voie piétonne protégée par les obligations prévues dans le règlement, ou ceux qui ont fait réaliser un aménagement qui ne permet pas de respecter ce règlement ?

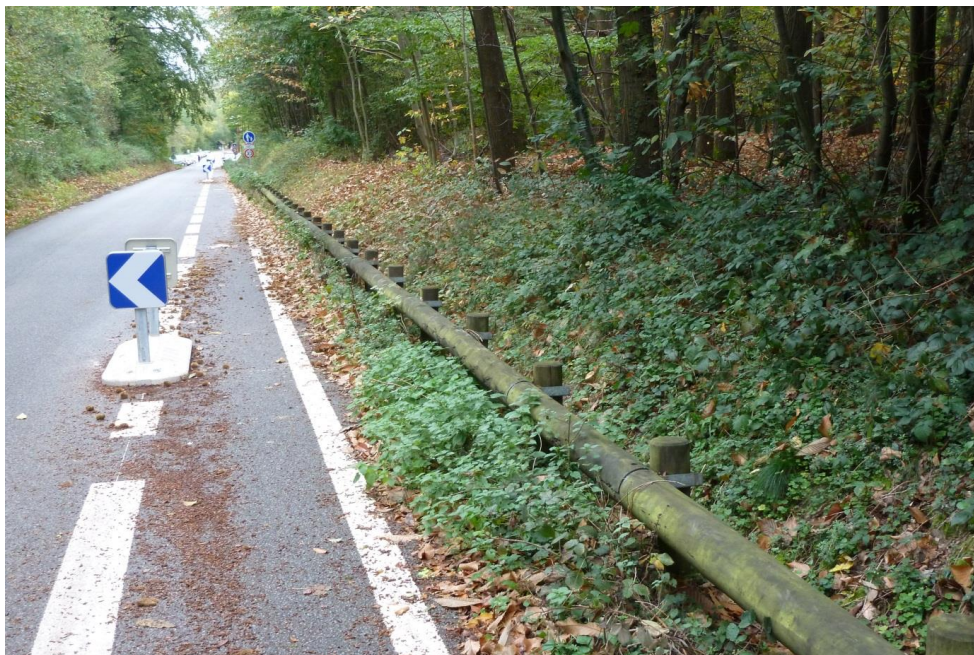
Vue de la partie haute de la route des muses, à droite en descendant vers la gare.

L'analyse de cette section de voie est particulièrement importante car elle met en évidence la situation exposée du piéton confronté à la venue d'une voiture derrière lui, freinant par temps humide sur des feuilles (ces routes forestières ne sont jamais balayées). Cette partie, (dont une photographie par temps de neige a été présentée ci-dessus), pouvait être aménagée pour assurer la sécurité des piétons. La bordure en bois, totalement inutile, devait être enlevée et il était facile d'implanter une voie piétonne d'un mètre de large à côté de la voie de 5 mètres de large permettant le croisement des véhicules montants et descendants.

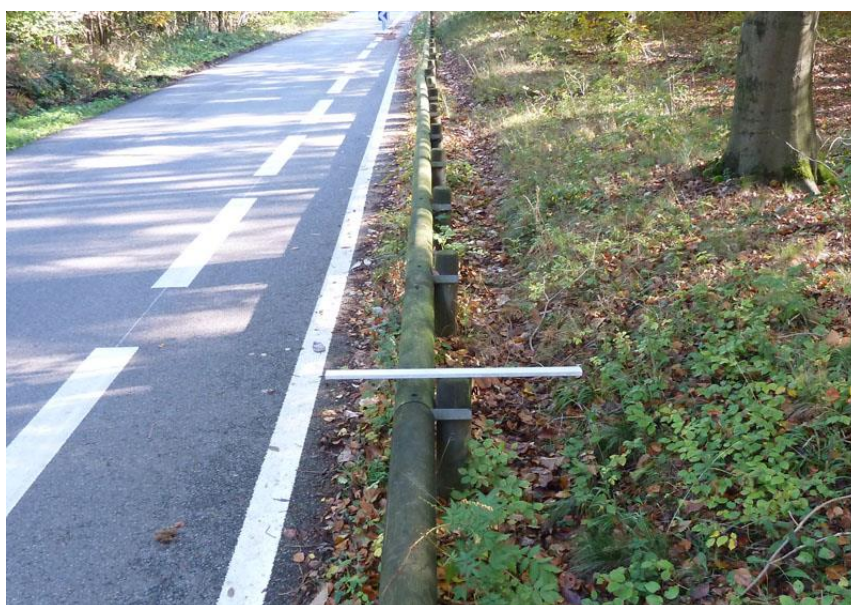
Aucun argument, de nature technique ou lié au respect de la forêt, ne s'opposait à la réalisation d'une piste piétonne en bordure de la voie. Le petit fossé dans lequel est implantée la barrière en bois n'a aucune fonction de drainage. La seule collecte des eaux pluviales à assurer est celle de la chaussée de la route des muses qui se fait par un caniveau en béton sur la partie gauche de la chaussée.

La règle de un mètre de longueur placée en équilibre sur la barrière en bois indique la possibilité de tracer la voie piétonne à côté de la voie utilisée par les véhicules.

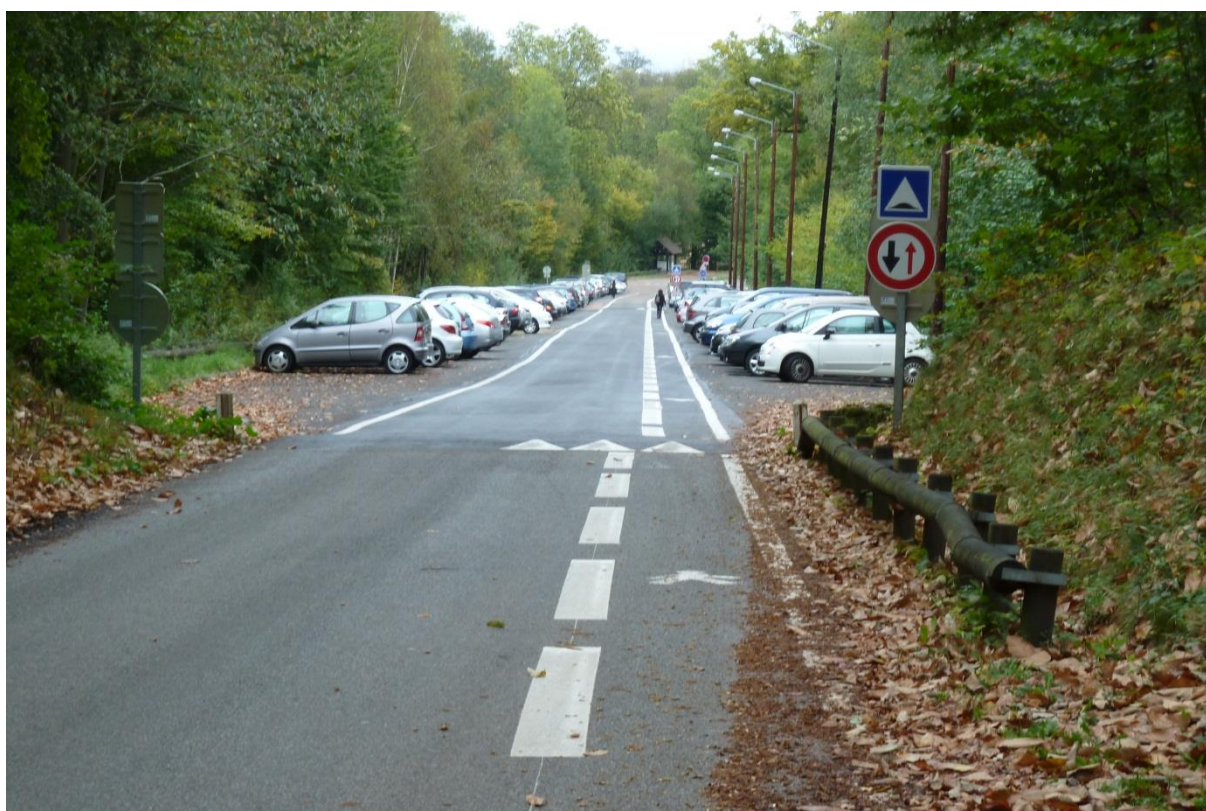
Vue de la partie basse de la route des muses, aménagée pour le stationnement en épi.

L'aménagement de la zone de parking est dangereux. De nombreux véhicules sont stationnés l'avant vers la forêt (accès plus facile au stationnement quand de nombreux véhicules arrivent à la gare le matin et qu'une manœuvre en marche arrière bloque la circulation). Quand ces véhicules quittent leur stationnement, leurs conducteurs n'ont aucune visibilité sur la voie, ils entrent alors en conflit

avec les piétons et avec les véhicules qui circulent en montant de la gare ou en descendant vers elle. Il fallait faire passer la voie piétonne entre le stationnement et la forêt. En outre le stationnement devrait se faire obligatoirement en marche arrière.

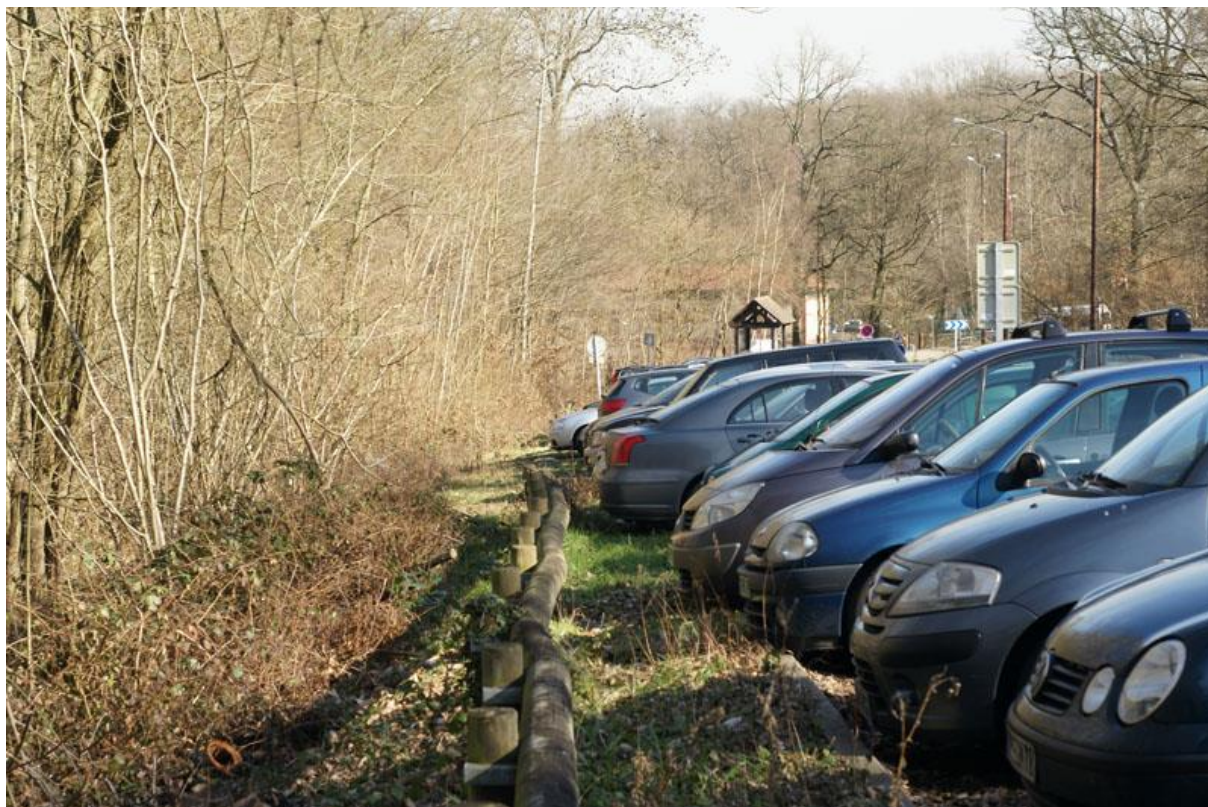
La vue suivante montre qu'il était facile de faire passer la voie piétonne entre la forêt et le stationnement, au prix d'un aménagement minime. Il n'exigeait pas d'abattage d'arbre et permettait d'éviter tout conflit entre les piétons et les véhicules circulant, notamment les bus. En outre, son aspect esthétique ne pouvait être qu'une amélioration de la bordure actuelle qui n'est l'objet d'aucun entretien.

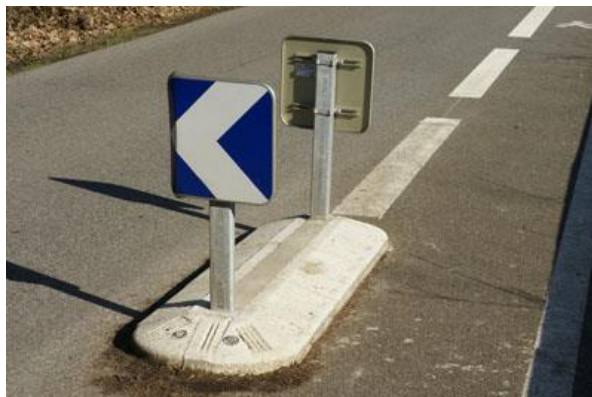
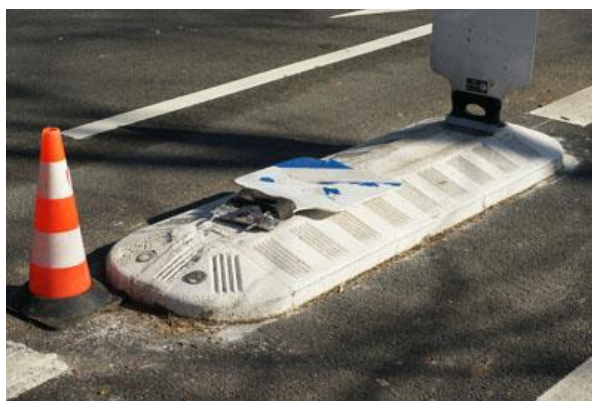
Cet inconvénient ne s'accompagne pas d'un gain en sécurité pour les usagers de véhicules, comme pour les piétons. En 6 mois, trois balises J4 ont été « pliées » par des véhicules qui se sont rabattus sur la voie piétonne à une vitesse excessive, surpris par un véhicule venant en face et voulant utiliser sa « priorité ».

Balise J4 avant et après le passage d'un véhicule qui pensait pouvoir franchir l'obstacle avant de croiser un véhicule prioritaire au conducteur intransigeant. Il a dû freiner en catastrophe en se rabattant sur la voie piétonne et a finalement fauché la balise J4.
