## Un aménagement pour piétons réalisé à Saint Nom la Bretèche (Yvelines)

Note de Claude Got du 23 février 2012 complétée et remaniée le 20 novembre 2013 pour tenir compte de l'expérience acquise au cours des 18 derniers mois.

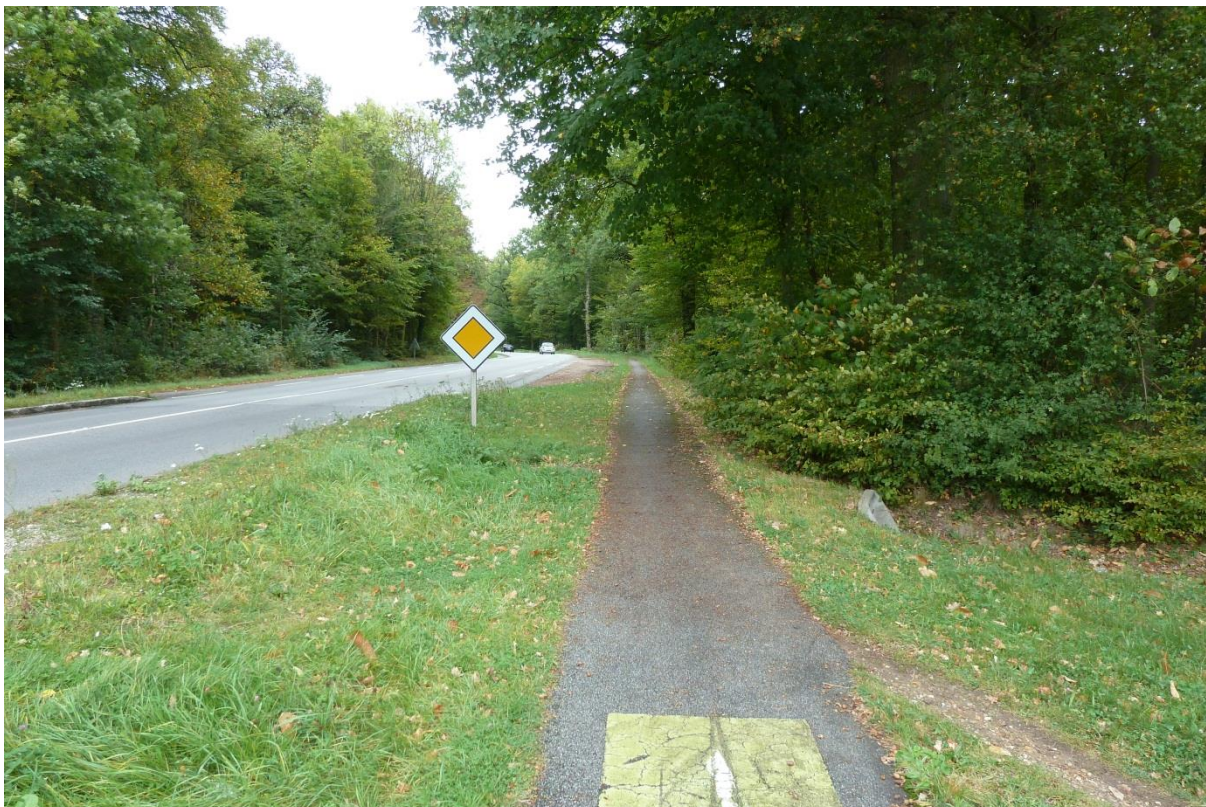
Vue d'un aménagement bien adapté à un tel contexte, réalisé lors de la réfection de la D98. La photo ci-dessous est prise du carrefour Royal en direction de St Germain en Laye.

Ce type de voie mixte, piétons et cyclistes, ne pose aucun problème technique ou environnemental, il pouvait être réalisé sans difficulté route Royale, compte tenu de la largeur de l'emprise non boisée de la voie. Le contexte de la route des muses est différent, l'emprise de la voie est plus réduite et la forte pente n'incite pas à établir une piste mixte, piétons/cyclistes, notamment à cause de la faible adhérence par temps de pluie d'une piste qui sera souvent recouverte de feuilles. Il serait raisonnable de maintenir la circulation cycliste sur la voie de 5 mètres actuelle dans la descente, le problème du dépassement ne se posant pas pour les cyclistes descendant la voie. Ceux-ci ont intérêt à bénéficier d'une chaussée maintenue propre par le passage des voitures. Dans le sens de la montée, une piste purement cyclable d'un mètre de large à droite de la chaussée serait la meilleure solution. La voie piétonne serait implantée sur un mètre de large à droite dans le sens de la descente.
